INFORME PARA O SERVIZO DE UNIDADE TÉCNICA DA CORUÑA

COLEXIO EDUCACIÓN PRIMARIA
CEP XOSÉ MARÍA BREA SEGADE

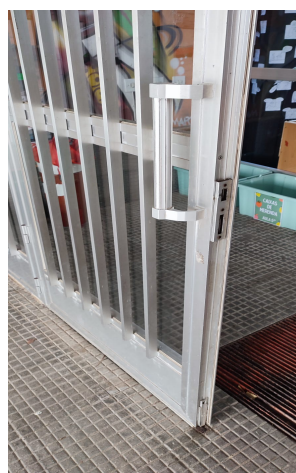
4º Portas de acceso ao colexio. Principal e traseira.

Portas de aluminio. Nunca foron cambiadas, nin reparadas. Carecen de calquera tipo de homologación e seguridade. Pola súa perigosidade teñen que estar permanentemente abertas no tempo de recreo para evitar accidentes, como que o alumnado se pille os dedos ou bata contra o canto da porta. Ademais do perigo evidente, impídenos unha eficacia enerxética, xa que coas portas abertas é imposible manter o centro escolar cunha temperatura aceptable.

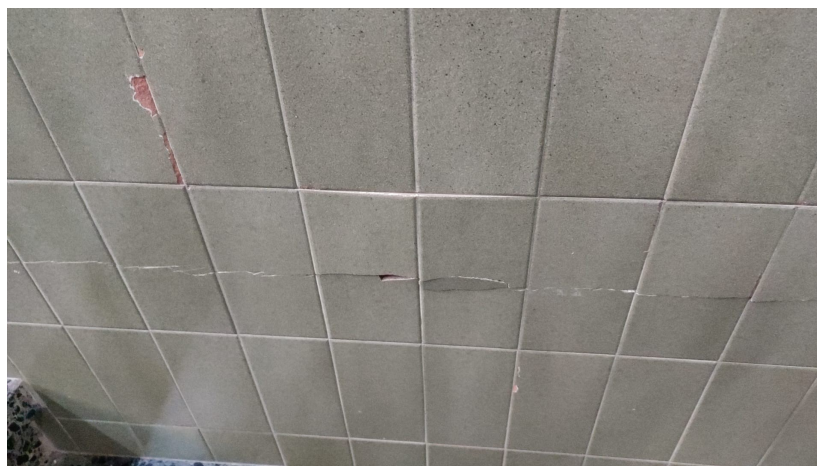
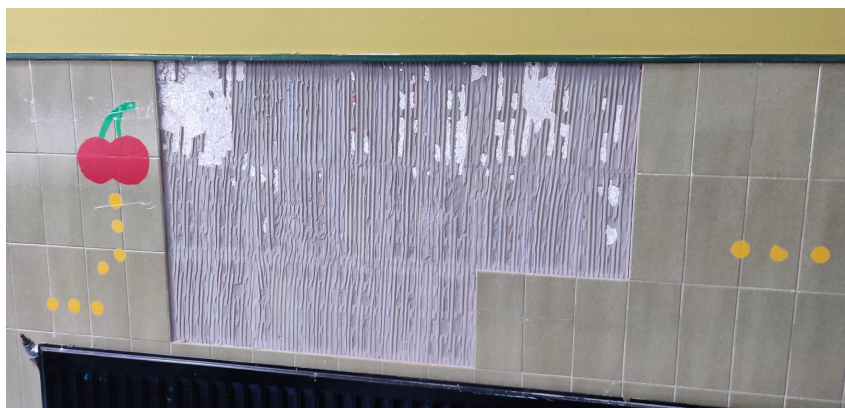
8º Baldosas das paredes.

As baldosas que cobren as totalidade das paredes interiores do centro, de uso común, despréndense, en moitos casos, co simple roce dos alumnos ao camiñar polos corredores ou baixar as escaleiras. Temos zonas co cemento a vista e outras en permanente estado de equilibrio.

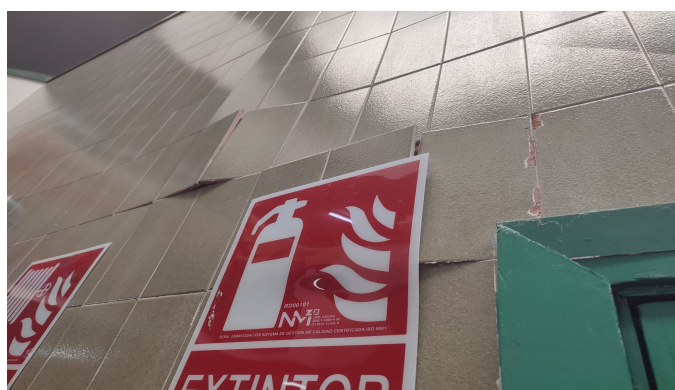
Neste momento, xullo de 2024, acabamos de pechar o paso nas inmediacións da porta de entrada á biblioteca por perigo inminente de desprendemento de baldosas. Agora mesmo, 70 crianzas fan uso das instalacións escolares, no marco do campamento de verán municipal.

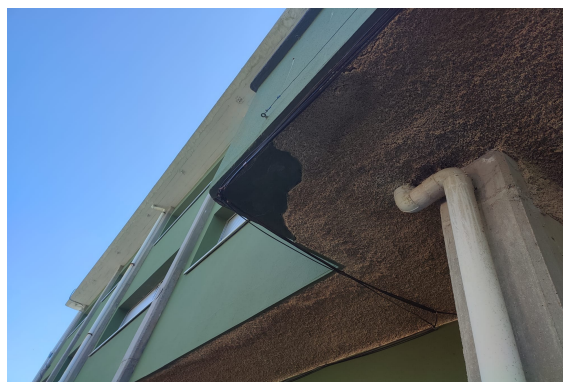
10. Danos estruturais no edificio

No exterior do centro os danos son evidente, con frecuentes desprendementos e ferros do encofrado á vista.

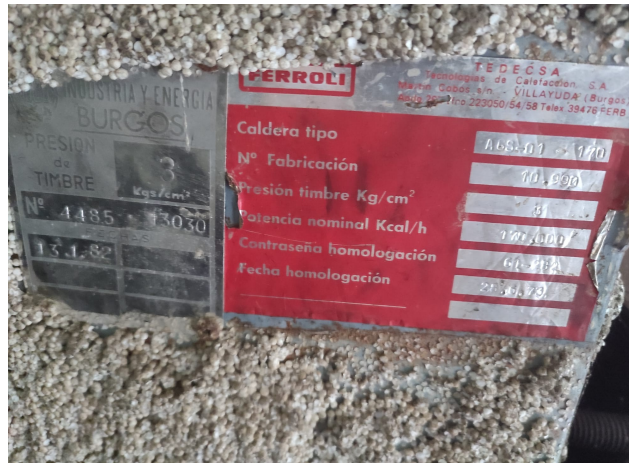
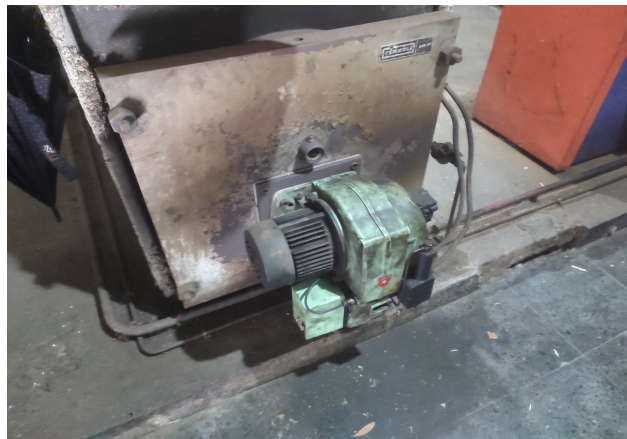
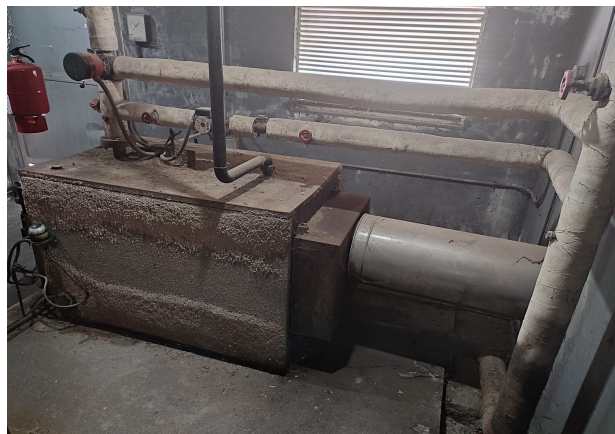
11. Caldeira

Solicitamos a inmediata substitución da caldeira, unha instalación obsoleta con constantes avarías, sen ningunha eficiencia enerxética, insuficiente para o noso centro, etc. A data de fabricación da caldeira é a de 1982, polo que consideramos que o gasto realizado no seu día, xa foi máis que amortizado.
