INFORME PARA O SERVIZO DE UNIDADE TÉCNICA DA CORUÑA

O presente escrito que remito conxuntamente á Xefatura Territorial da Consellería de Educación e o Concello de Rianxo, con copia a inspección, ten como obxectivo pór en coñecemento das dúas entidades a inmediata necesidade de acometer obras e reparacións nas nosas instalacións.

COLEXIO EDUCACIÓN PRIMARIA
CEP XOSÉ MARÍA BREA SEGADE

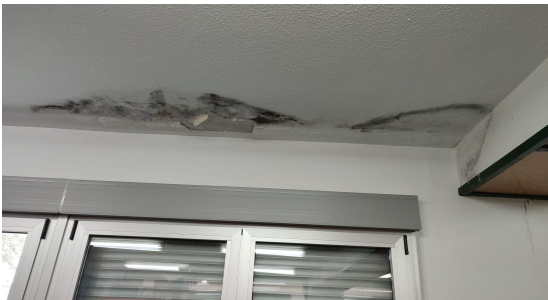
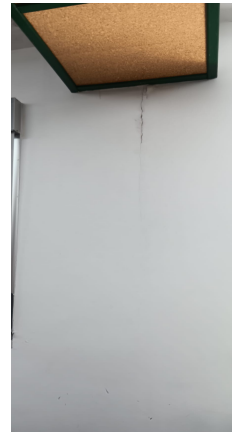
2º Aula de inglés.

Aula do terceiro andar. Filtración de auga no teito. Fenda na parede por onde entra auga da choiva.

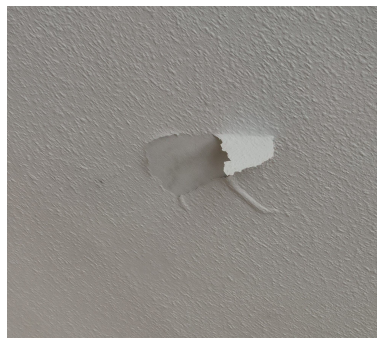
3º Aula do proxecto Máis ca leña.

Aula do terceiro andar. Filtración de auga no teito.

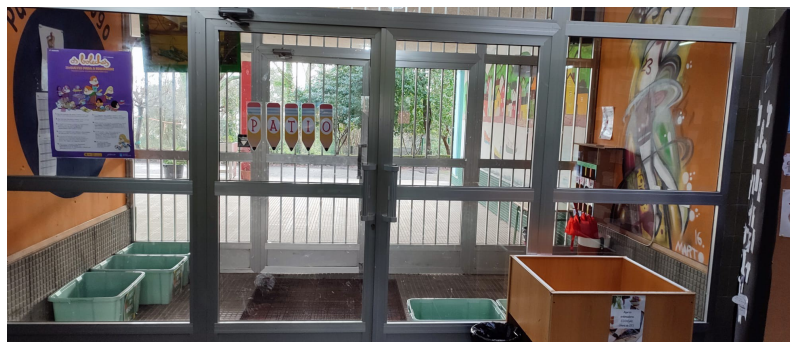
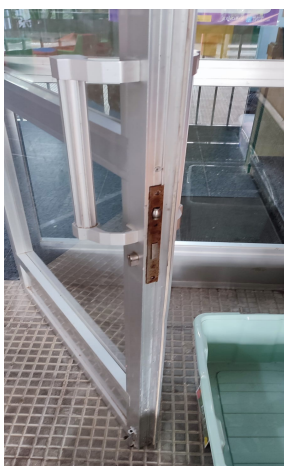
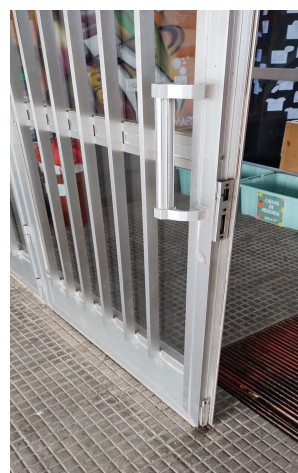
4º Portas de acceso ao colexio. Principal e traseira.

Portas de aluminio. Nunca foron cambiadas, nin reparadas. Carecen de calquera tipo de homologación e seguridade. Pola súa perigosidade teñen que estar permanentemente abertas no tempo de recreo para evitar accidentes, como que o alumnado se pille os dedos ou bata contra o canto da porta. Ademais do perigo evidente, impídenos unha eficacia enerxética, xa que coas portas abertas é imposible manter o centro escolar cunha temperatura aceptable.

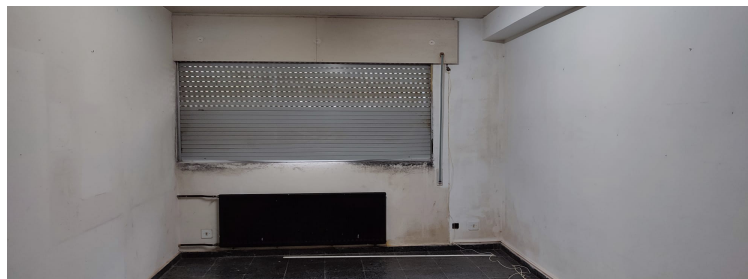
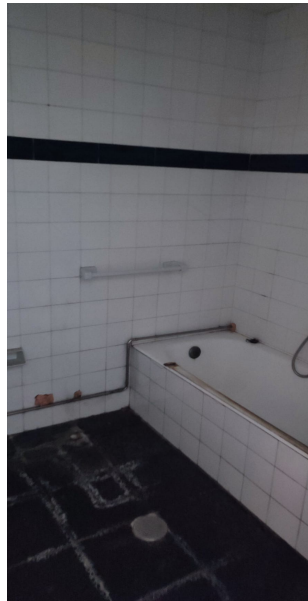
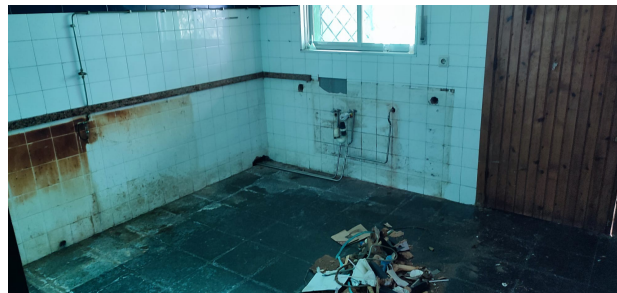
6º Vivenda do bedel. (Xa desafectada)

A vivenda está anexa ao centro, sendo o seu estado lamentable, tanto no que respecta a malos olores, humidades, espazos inútiles, etc. A súa rehabilitación permitiríanos dispoñer dun espazo para a ampliación do comedor, Polos Creativos e mesmo algunha aula en caso de problemas de mobilidade de algún alumno/a.

En calquera caso estamos a falar dun espazo escolar, que independentemente do seu uso ten que ter unhas condicións axeitadas de salubridade e seguridade.

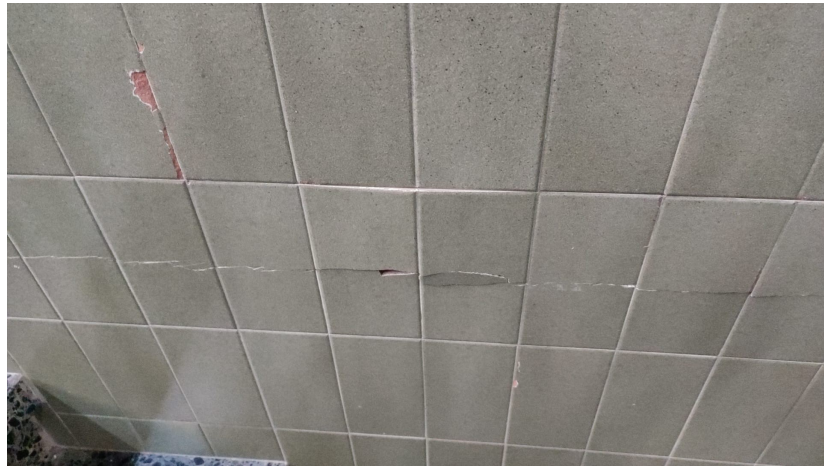
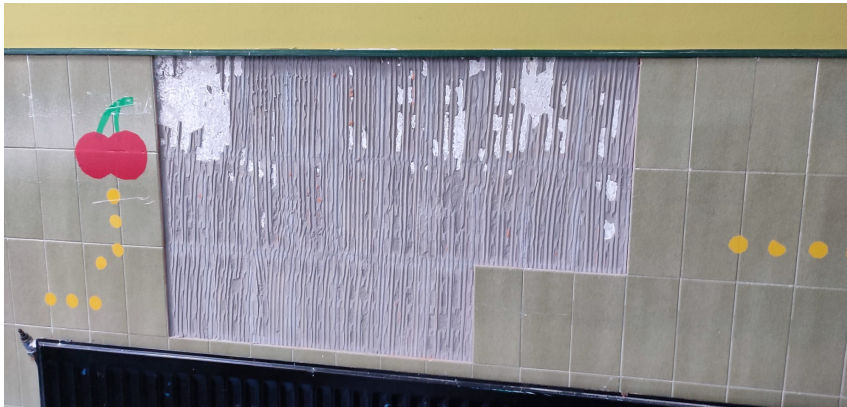
8º Baldosas das paredes.

As baldosas que cobren as totalidade das paredes interiores do centro, de uso común, despréndense, en moitos casos, co simple roce dos alumnos ao camiñar polos corredores ou baixar as escaleiras. Temos zonas co cemento a vista e outras en permanente estado de equilibrio.

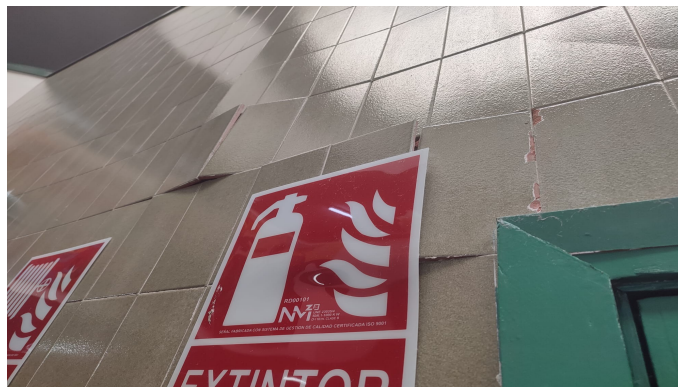
Neste momento, xullo de 2024, acabamos de pechar o paso nas inmediacións da porta de entrada á biblioteca por perigo inminente de desprendemento de baldosas. Agora mesmo, 70 crianzas fan uso das instalacións escolares, no marco do campamento de verán municipal.

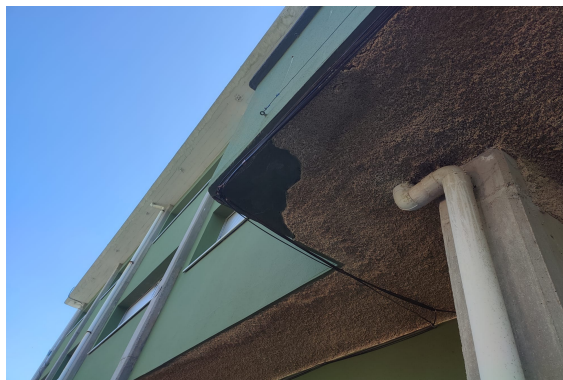
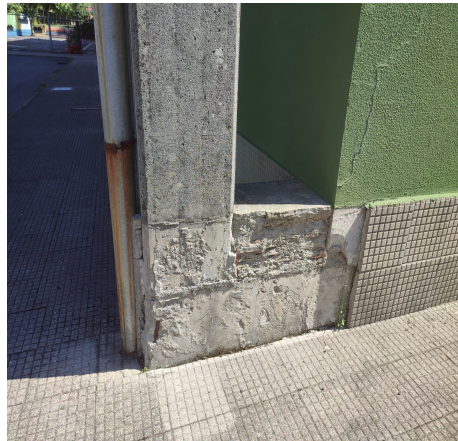
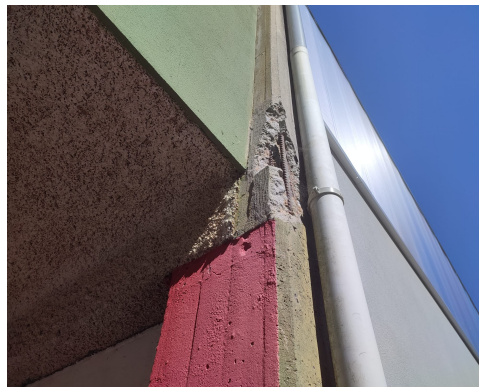
10. Danos estruturais no edificio

No exterior do centro os danos son evidente, con frecuentes desprendementos e ferros do encofrado á vista.

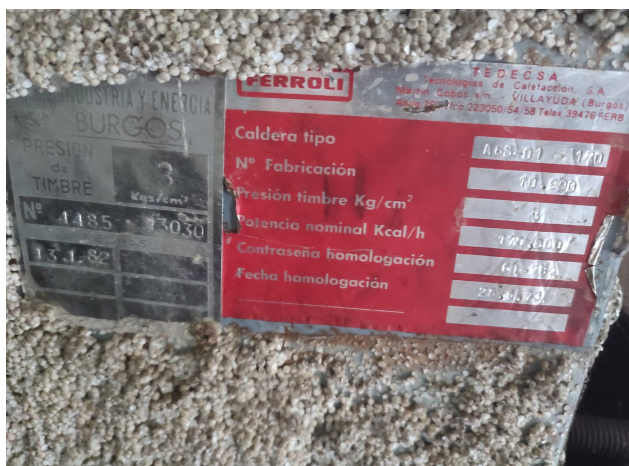
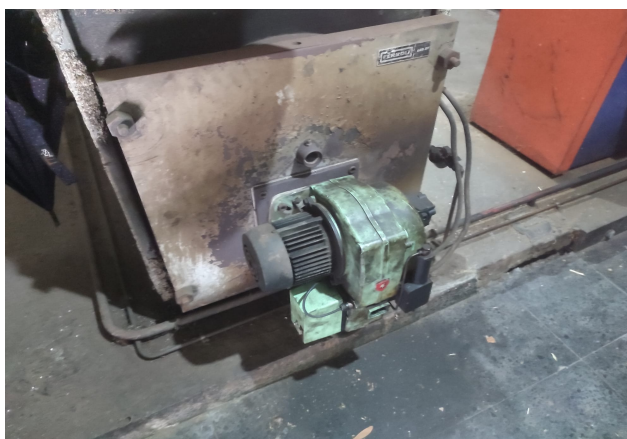
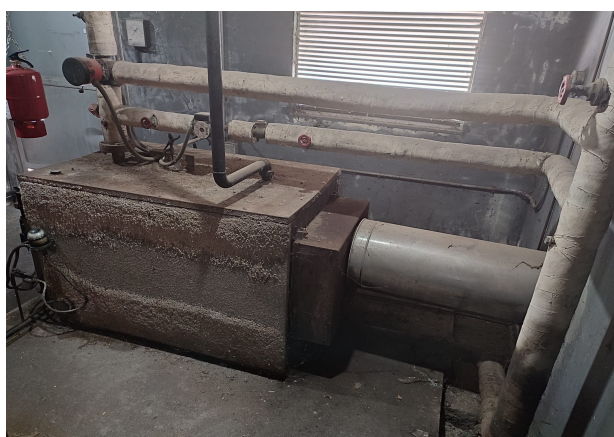
11. Caldeira

Solicitamos a inmediata substitución da caldeira, unha instalación obsoleta con constantes avarías, sen ningunha eficiencia enerxética, insuficiente para o noso centro, etc. A data de fabricación da caldeira é a de 1982, polo que consideramos que o gasto realizado no seu día, xa foi máis que amortizado.
