INFORME PARA O SERVIZO DE UNIDADE TÉCNICA DA CORUÑA

COLEXIO EDUCACIÓN PRIMARIA
CEP XOSÉ MARÍA BREA SEGADE

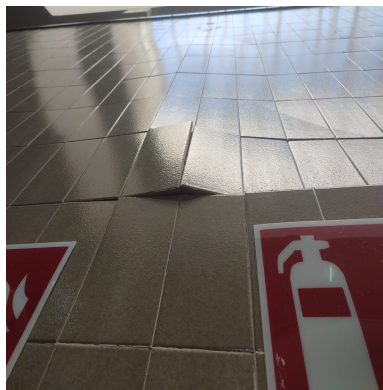
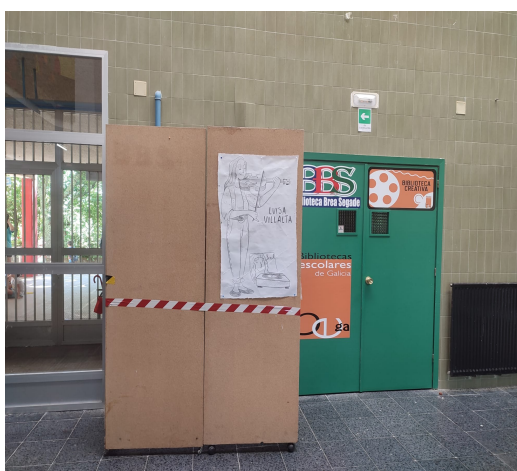
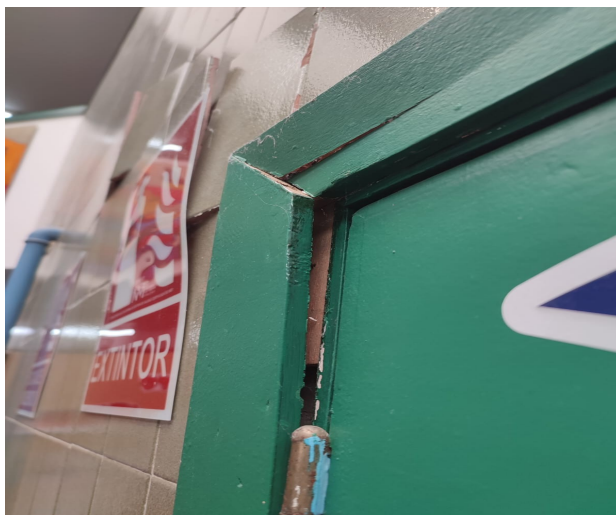
10. Danos estruturais no edificio

No exterior do centro os danos son evidente, con frecuentes desprendementos e ferros do encofrado á vista.
