INFORME PARA O SERVIZO DE UNIDADE TÉCNICA DA CORUÑA

O presente escrito que remito conxuntamente á Xefatura Territorial da Consellería de Educación e o Concello de Rianxo, con copia a inspección, ten como obxectivo pór en coñecemento das dúas entidades a inmediata necesidade de acometer obras e reparacións nas nosas instalacións.

COLEXIO EDUCACIÓN PRIMARIA
CEP XOSÉ MARÍA BREA SEGADE

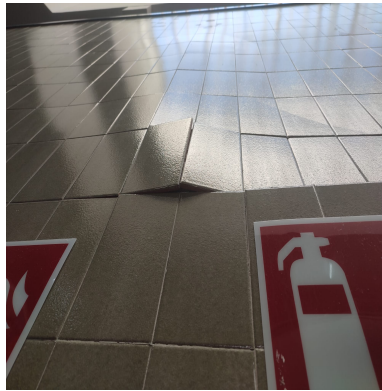
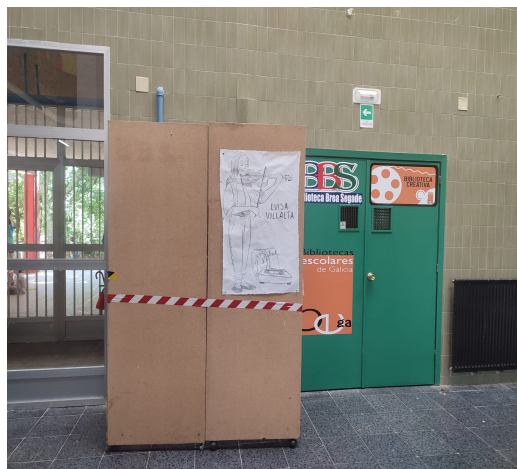
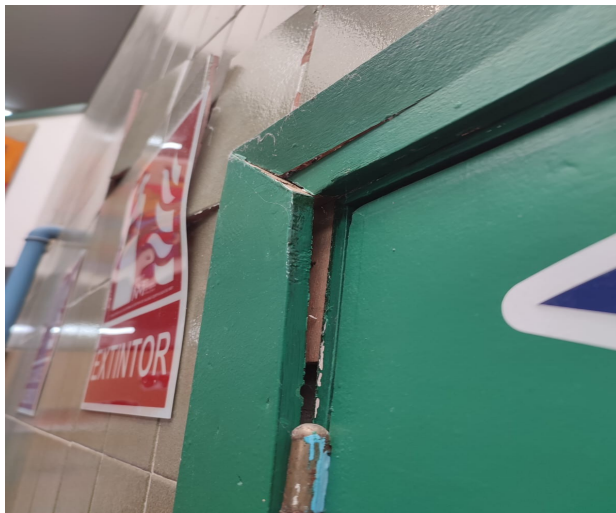
10. Danos estruturais no edificio

No exterior do centro os danos son evidente, con frecuentes desprendementos e ferros do encofrado á vista.
